Inteligentne naprawianie

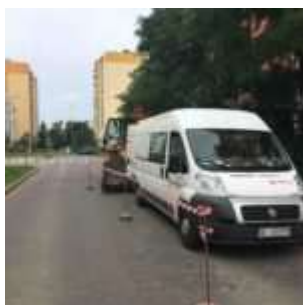
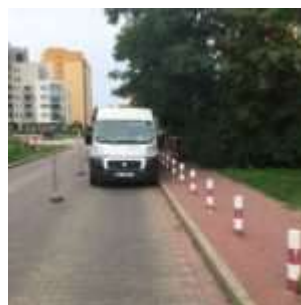
Na Dembego doszło do awarii ciepłowniczej. Pękła rura. Inteligentny system ciepłowniczy zlokalizował miejsce awarii. Ekipa techniczna szybko wymieniła wadliwą rurę, w której zrobiła się dziura. Cała operacja trwała kilka godzin. Szybkość i precyzję działania można było osiągnąć dzięki [Inteligentnej Sieci Ciepłowniczej](#).
